EF Kastaniecentret  
EF Kastaniecentret  
Hvidovrevej 344-350G, 2650 Hvidovre

## VEDLIGEHOLDELSESPLAN

MMAKE - Ingeniører og Bygningskonstruktører ApS  
Ellekær 6E, st., 2730 Herlev  
+45 71 99 23 20  
Info@mmake.dk

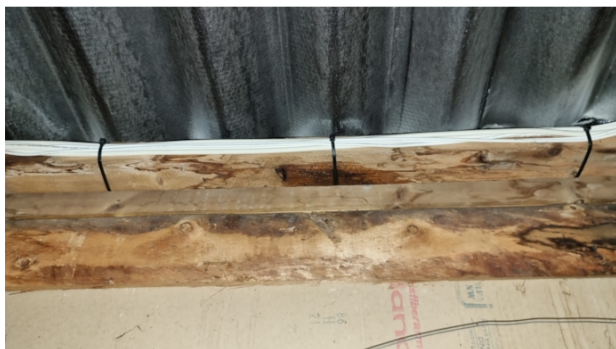
Taget er et saddeltag, beklædt med bølgeeternit. Tagbeklædning er udskiftet i 2017, og der er i den sammenhæng efterisoleret, vha. granulat til en minimums tykkelse på 350mm. Inddækninger er i generel god stand. Der er observeret et par enkelte utætheder, hvor der trænger vand ind ved tagskruer. Der er observeret utæthed ved overgang mellem tagkuppel og tag ved nr. 350D.

Overgang mellem lyskanal/tagbeklædning ved 350D

Da det nyligt udførte tag ikke er 5 år gammelt endnu, anbefales det at udførende entreprenør kontaktes for udbedring af mindre utætheder inden for garanti.

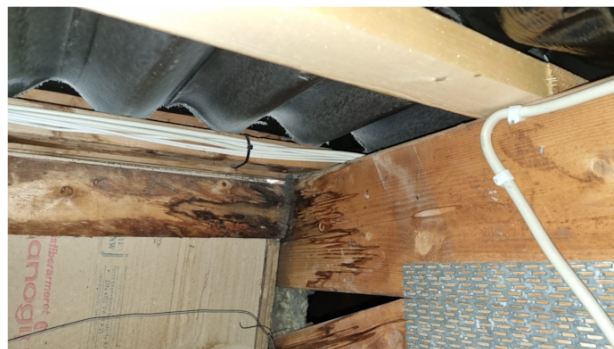
Overgang mellem lyskanal/tagbeklædning ved 350D

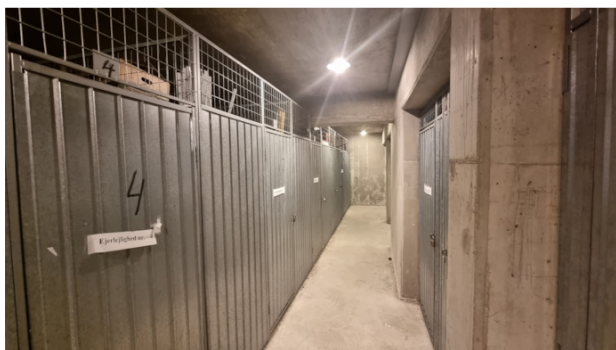
I kældergulv ses en mindre revne, som bør holdes under observation - Dog ses der ingen udvikling i revnen sammenlignet med billede fra 2017(tidligere vedligeholdelsesplan)

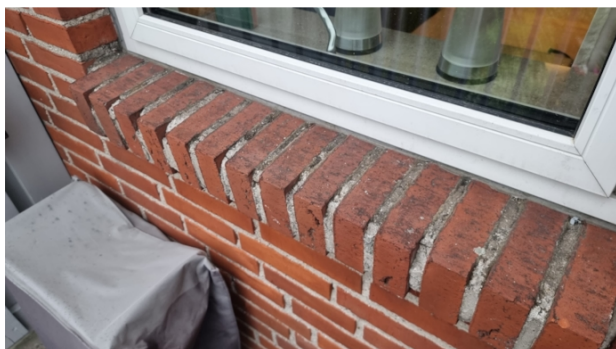
Facader består af blankt murværk. Fuger fremstår i normal tilstand, og der er foretaget mindre reparationer. Der ses ved besigtigelsen enkelte steder med udvaskede fuger, specielt mod sokkel, hvor saltning kan være årsag til udvaskede fuger. Sålbenke under samtlige vinduer består af mursten lagt i rulleskifte. Her ses generelt meget udvaskede fuger. På sokkel ses enkelte steder revnedannelser. Facadepartier ved tagterrasser er i god stand.

Sålbenk med udvaskede fuger.

Det anbefales at foretage mindre udbedringer af fuger på udvalgte steder. Alle sålbænkes fuger bør udkradses og efterfølgende fuges om. Sokkel bør gås efter for udbedring af revner.

### 3.1.1. Sålbenke udkradses og omfuges, inkl. lift forventet 25 dages anvendelse

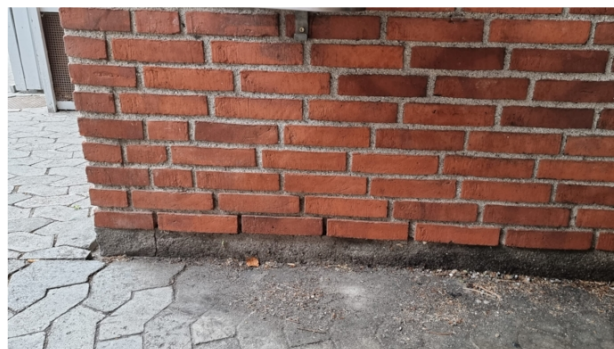
Udvaskede fuger ved gennemgang, sandsynlig årsag: saltning.

### 3.1.2. Udbedring af udvaskede fuger

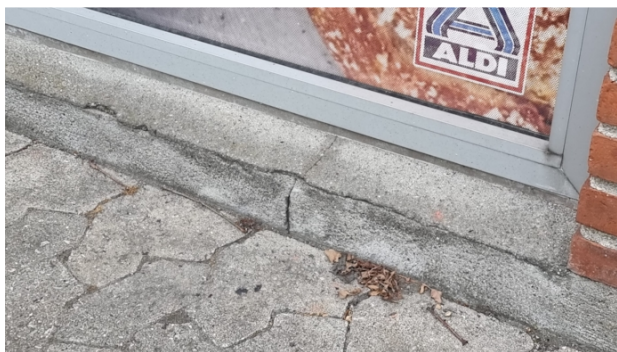
Revner i sokkelpuds ved Aldi

### 3.1.3. Revner i sokkel udbedres

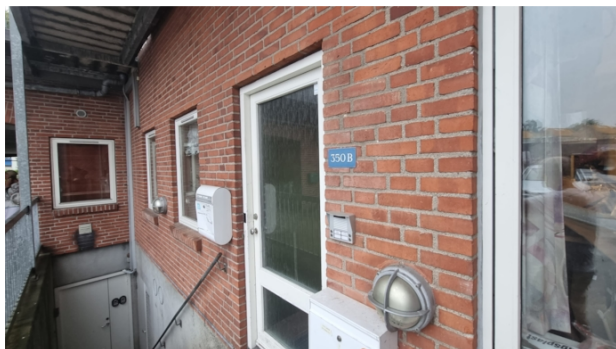
Yderdøre ved nr. 350 A-B er udført som trædøre med 2-lags termoglas. Disse kræver periodisk vedligehold.

Trædør ved nr. 350B

Malerbehandling af hoveddøre ved nr. 350 A-B hvert 8-10 år.

### 5.2.1. Malerbehandling af 3 stk. yderdøre

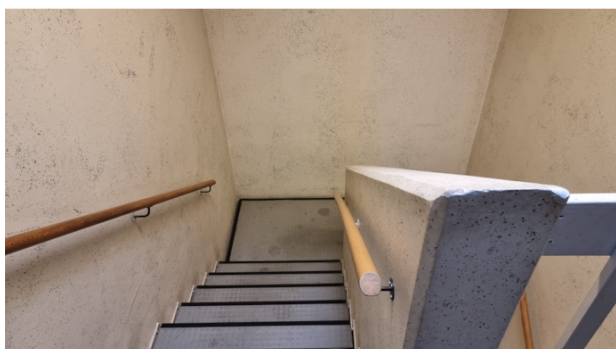
Opgang ved 350 E

Trapperne i 350C-E er fremstillet i betonelementer, og er vinkeltrapper. Belægninger er grå vinyl med støbt skridbelægning. Belægning fremstår slidt, dog uden synlige revner m.m.. Gelændere er udført i træ. Malerbehandling af vægge og lofter fremstår slidt, med såkaldt ding-dong maling. Lejlighedsdøre er i træ og fremstår slidte. Trappen i nr. 350B er en lige trappe, som har anden malerbehandling, end i nr. 350 C-E, gelænder består af en flad håndliste, og skridlaget, består af indstøbte perlesten som udover regelmæssig vask, er mere eller mindre vedligeholdelsesfrit. Trapper til nr. 344-346 består af udendørs trapper udført i galvaniseret stål med betontrin.

### 6.1.1. Renovering af trappeopgange

Hele bygningen, hele bygningen Vægge og lofter gennemgår malerbehandling. Belægninger udskiftes, håndlister behandles, og lejlighedsdøre males.

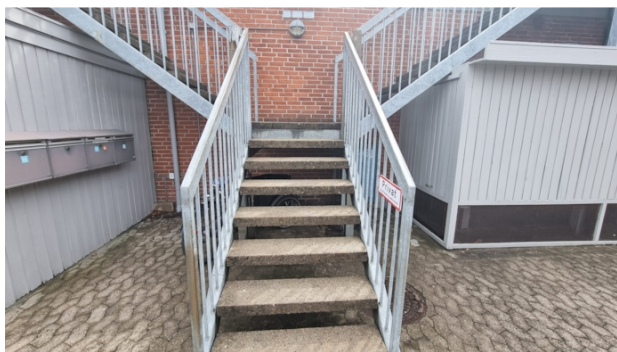
Trappe til nr. 346

Betontrin på udvendige trapper: Der bør holdes øje med revnedannelse og afskalninger.

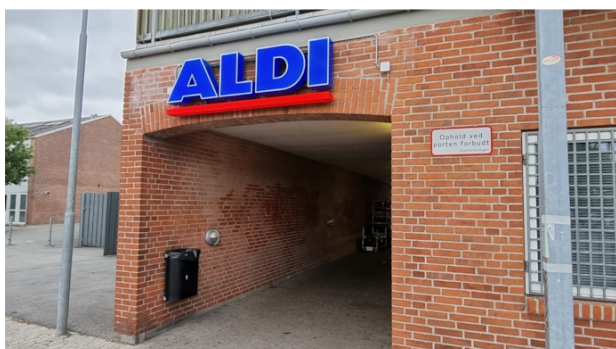
Der er to gennemgang i ejendommen. Ved siden af Aldi i hver sin ende. Der er ikke foretaget isolering af disses lofter mod 1. sal jf. anbefaling i energimærke.

Det anbefales at efterisolere de to gennemganges lofter, mod 1.sals beboelse.

### 7.1.1. efterisolering af etagedæk i gennemgange mod 1.sal

◊ Hele bygningen efterisolering med 100mm isolering
